Hoogheemraadschap van
Rijnland

Actualisatie zwemwaterprofiel Veerplas - 2017

4. Factsheet actualisatie zwemwaterprofiel Veerplas 2017

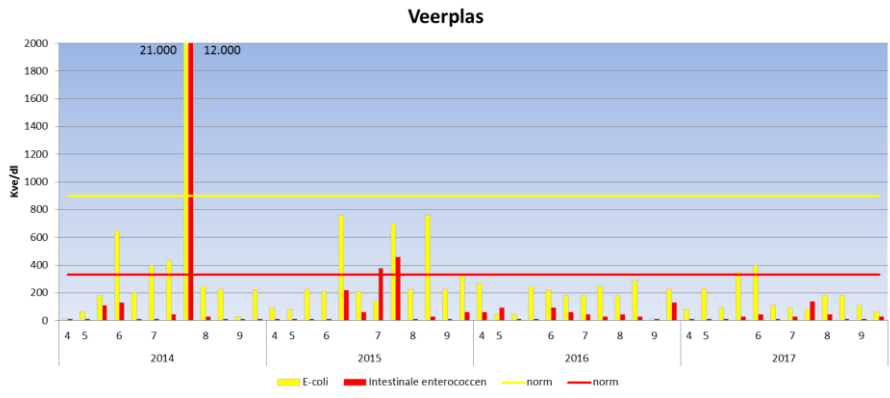
In de naastgelegen figuur zijn de bacteriologische meetwaarden van de periode 2014 – 2017 weergegeven. Het oordeel over de periode 2014-2017 is "aanvaardbaar" Het berekende oordeel per jaar: 2014: slecht 2015: aanvaardbaar 2016: goed 2017: uitstekend									
De normlijnen in bovenstaande figuur geven de grens aan tussen een aanvaardbare kwaliteit en een slechte kwaliteit (90 percentiel). In de berekening voor de eindbeoordeling worden gemiddelde waarden de standaarddeviatie en percentielwaarden toegepast.

Veerplas	2008	2009	2010	2011	2012	2013	2014	2015	2016	2017	Trend
Escherichia coli	G	U	G	G	G	G	A	S	A	A	
Intestinale enterococci	U	U	U	U	G	G	G	G	G	G	
Eindoordeel (2006/7/EG)	G	U	G	G	G	G	A	S	A	A	
<i>U = uitstekend, G = goed, A = aanvaardbaar, S = slecht</i>											
Mogelijke bronnen bacteriologische vervuiling		Dieren (honden/watervogels) Inlaatwater/wateraanvoer Zwemmers Agrarisch gebied Effluent AWZI Regenwaterlozing/riooloverstort Ongerioleerde lozingen Recreatie-/beroepsvaart Jachthavens Afstromend hemelwater									
Eerstvolgende actualisatie zwemwaterprofiel		2020

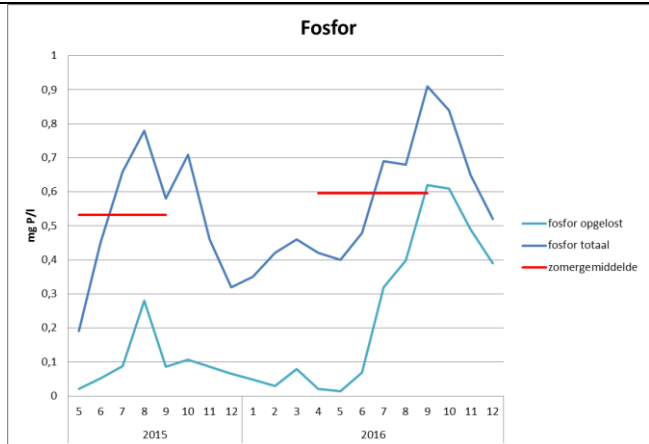
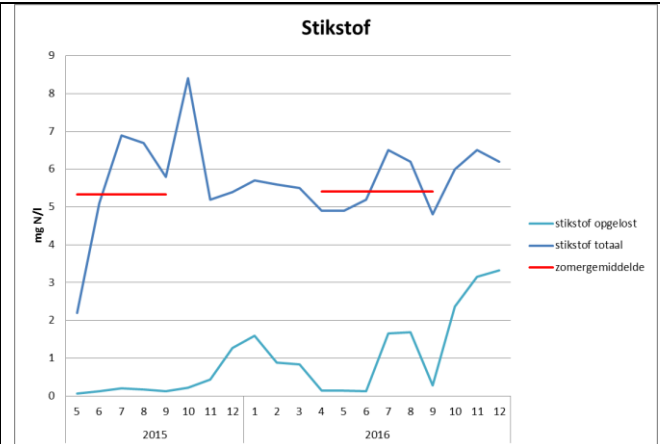
Nutriënten meetgegevens 2015 en 2016 (watertype M27)

Fosfor : oordeel "slecht"

Stikstof : oordeel "slecht"

nomering watertype M27	zomergemiddelde in mg P
Zeer goed	≤ 0.04
Goed	≤ 0.09
Matig	≤ 0.18
Ontoereikend	≤ 0.36
Slecht	> 0.36

nomering watertype M27	zomergemiddelde in mg N
Zeer goed	≤ 1.0
Goed	≤ 1.3
Matig	≤ 1.9
Ontoereikend	≤ 2.6
Slecht	> 2.6

De Veerplas is een kunstmatig aangelegd meer van maximaal 4 meter diep. De bodem is veen met een afdeklaag van zand. Het watertype is ingedeeld onder veenplassen (watertype M27). Voor nutriënten scoort de Veerplas slecht. Hierdoor is overmatige algengroei te verwachten.
