Hoogheemraadschap van  
**Rijnland**

## Actualisatie zwemwaterprofiel Vlietland 2017

CORSA nummer: 18.077479  
versie: 01  
auteurs: P. v.d. Wee / D. Slot  
oplage: 1  
datum: april 2018  
projectnummer:

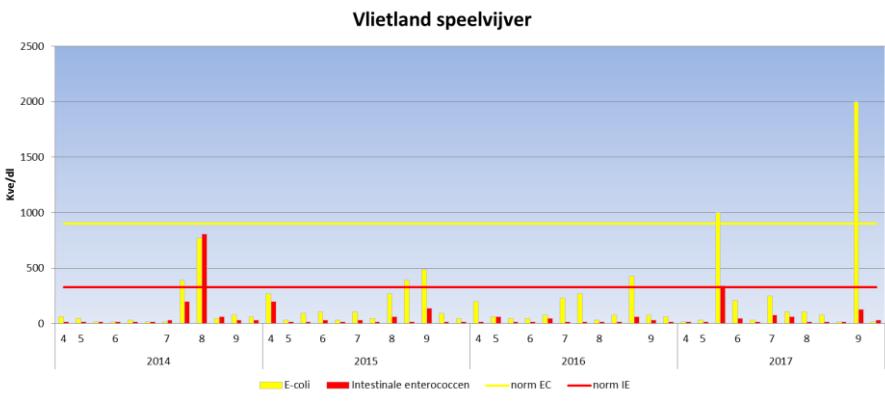
<p>The chart displays water quality data for Vlietland speelvijver from 2014 to 2017. The y-axis represents concentration in kve/dl (0 to 2500). The x-axis shows sampling dates from 2014 to 2017. Blue bars represent E-coli, and red bars represent Intestinale enterococci. Two horizontal lines indicate norms: a yellow line for norm EC (around 900 kve/dl) and a red line for norm IE (around 300 kve/dl). Most data points are below the norm lines, indicating good water quality.</p>		<p>In de naastgelegen figuur zijn de bacteriologische meetwaarden van de periode 2014 – 2017 weergegeven. Het oordeel over de periode 2014-2017 is "goed"</p> <p>Het berekende oordeel per afzonderlijk jaar:                  2014: goed                  2015: goed                  2016: uitstekend                  2017: aanvaardbaar</p>																																												
<p>De normlijnen in bovenstaande figuur geven de grens aan tussen een aanvaardbare kwaliteit en een slechte kwaliteit (90 percentiel). In de berekening voor de eindbeoordeling worden gemiddelde waarden de standaarddeviatie en percentielwaarden toegepast.</p>

De waterkwaliteit van locatie speelvijver en noordwestoever is in de afgelopen jaren verslechterd. Nader onderzoek is nodig om de oorzaak te achterhalen en te voorkomen dat de kwaliteit verder verslechtert.

<b>Aandachtspunten en maatregelen:</b>	
	Actie
Vanaf 2016 is een duidelijke achteruitgang van de bacteriologische waterkwaliteit waar te nemen. Het is niet duidelijk waar dit door komt. Mogelijk zijn verontreinigingen op het strand door vogelpoep of honden de oorzaak van deze verslechtering.	<b>Staatsbosbeheer:</b> Goed beheer strand, vogelpoep / hondenpoep zorgvuldig opruimen ( <b>niet in het water spelen</b> ). Afvalbakken tijdig legen zodat vogels niet worden aangetrokken. Inrichting zodanig maken dat vogels worden geweerd.
Onderzoek naar herkomst verontreiniging	<b>Rijnland:</b> DNA-onderzoek naar herkomst verontreiniging

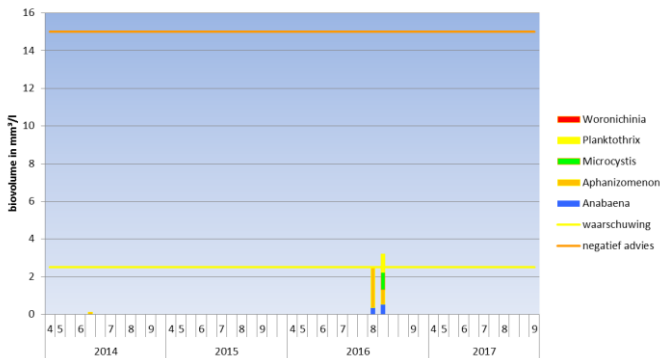
**Samenstelling blauwalgen****Vlietland speelvijver**

*Waarschuwing: 2.5 – 15 mm<sup>3</sup>/l*  
*Negatief zwemadvies > 15 mm<sup>3</sup>/l*

Bij een cyanochlorofylgehalte hoger dan 12.5µg/l. wordt het biovolume van toxische blauwalgen bepaald. In 2016 is in de maand augustus een verhoogde cyanochlorofylwaarde gemeten. Nader onderzoek toont aan dat het totaal van de algensoorten boven het waarschuwniveau wordt aangetoond. De meest voorkomende alg is Aphanizomenon.

In 2016 was voor een korte periode een waarschuwing voor blauwalgen van kracht

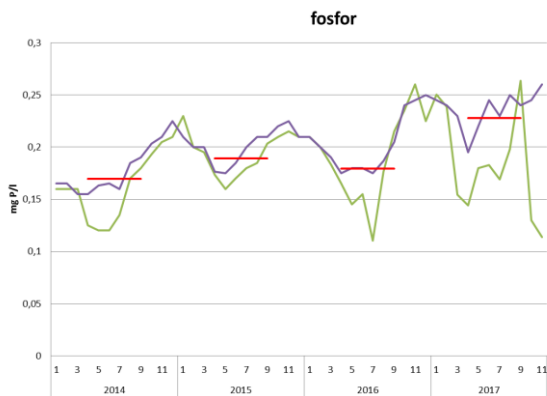
Nutriënten meetjaar 2014 – 2017 ( watertype M20)

Fosfor: KRW oordeel slecht

Stikstof KRW oordeel slecht

normering watertype M20	zomergemiddelde in mg P/l.
Zeer goed	<=0.02
Goed	<=0.03
Matig	<=0.05
Ontoereikend	<=0.11
Slecht	>0.11

normering watertype M20	zomergemiddelde in mg N/l.
Zeer goed	<=0.8
Goed	<=0.9
Matig	<=1.1
Ontoereikend	<=1.4
Slecht	>1.4

Uit de gegevens van 2014 – 2017 blijkt het fosforgehalte vrij hoog te zijn, waardoor algen sterk kunnen groeien en overlast van blauwalgen kan ontstaan. Door de luchtmenginstallatie wordt de groei van cyanobacteriën ( blauwalgen) verstoord, waardoor er weinig problemen optreden.

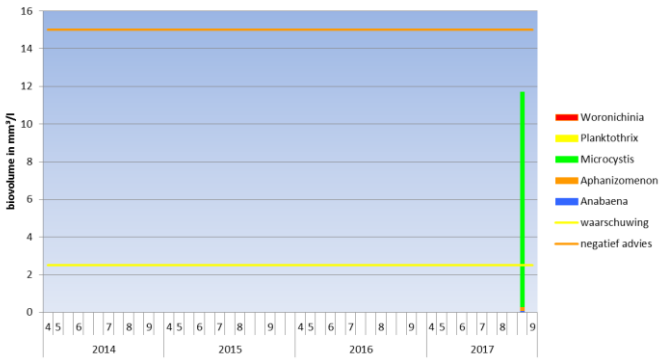
<p><i>Waarschuwing: 2.5 – 15 mm<sup>3</sup>/l</i>  <i>Negatief zwemadvies &gt; 15 mm<sup>3</sup>/l</i></p>		<p>Bij een cyanochlorofylgehalte hoger dan 12.5ug/l. wordt het biovolume van toxische blauwalgen bepaald. In 2017 is in de maand augustus een verhoogde cyanochlorofylwaarde gemeten. Nader onderzoek toont aan dat het totaal van de algensoorten boven het waarschuwniveau wordt aangetoond. De meest voorkomende alg is Microcystis</p> <p>In 2017 is voor een korte periode een waarschuwing voor blauwalgen van kracht</p>

<p>In de plas is een luchtmenginstallatie geïnstalleerd om overmatige groei van cyanobacteriën (blauwalgen) te voorkomen. Hierdoor blijft de overlast van blauwalgen beperkt.</p>

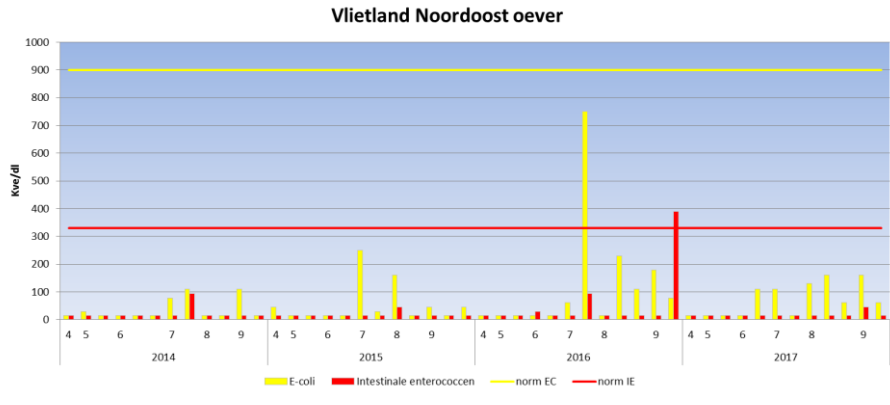
<p>Legend: E-coli (yellow), Intestinale enterococci (red), norm EC (yellow line), norm IE (red line)</p>		<p>In de naastgelegen figuur zijn de bacteriologische meetwaarden van de periode 2014 – 2017 weergegeven. Het oordeel over de periode 2014-2017 is "uitstekend"</p> <p>Het berekende oordeel per afzonderlijk jaar:                  2014: uitstekend                  2015: uitstekend                  2016: uitstekend                  2017: uitstekend</p>																																												
<p>De normlijnen in bovenstaande figuur geven de grens aan tussen een aanvaardbare kwaliteit en een slechte kwaliteit (90 percentiel). In de berekening voor de eindbeoordeling worden gemiddelde waarden de standaarddeviatie en percentielwaarden toegepast.</p>
