Hoogheemraadschap van
Rijnland

Actualisatie Waterspeelplaats Cronesteijn

2018

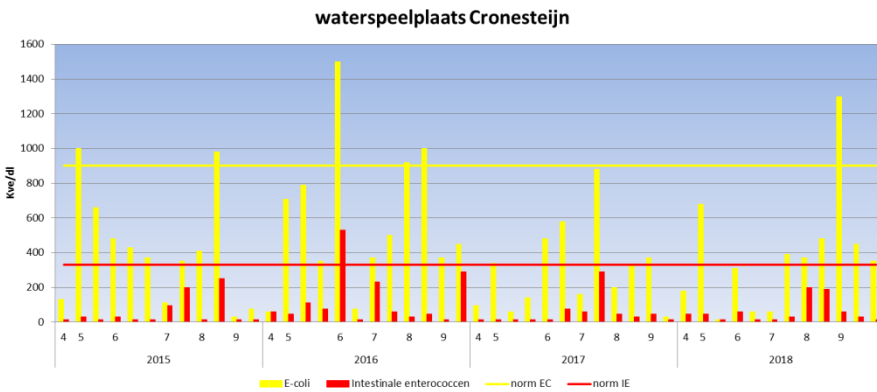
In de figuur is zijn de bacteriologische meetwaarden weergegeven van de periode 2015 – 2018. Het oordeel over de periode 2015-2018 is "slecht". Het berekende oordeel per jaar:
 2015: slecht
 2016: slecht
 2017: aanvaardbaar
 2018: slecht

De normlijnen in bovenstaande figuur geven de grens aan tussen een aanvaardbare kwaliteit en een slechte kwaliteit (90 percentiel). In de berekening voor de eindbeoordeling worden gemiddelde waarden de standaarddeviatie en percentielwaarden toegepast.

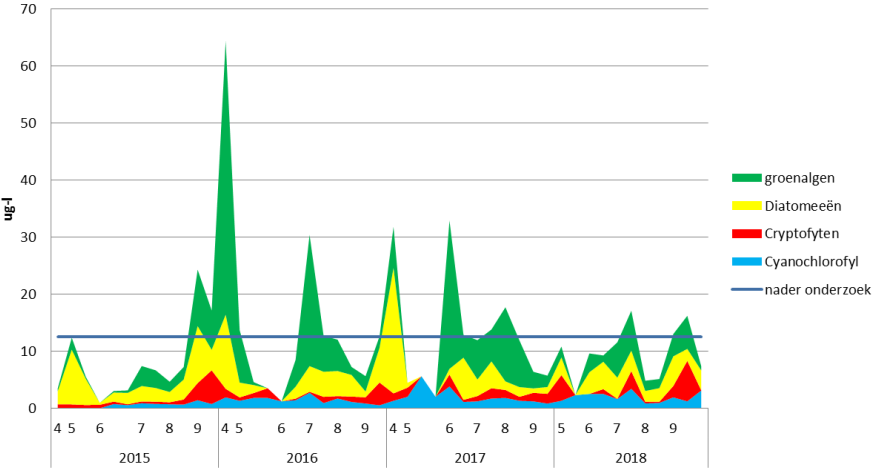
<p>In de periode 2015-2018 is de aanwezigheid van blauwalgen gescreend op basis van cyanochlorofyl. De gemeten waarden liggen onder het waarschuwningsniveau van 12.5 µg cyanochlorofyl per liter. Er zijn in de periode 2015 – 2018 waarschuwingen met betrekking tot benthische blauwalgen afgegeven.</p>
Samenstelling blauwalgen		Phormidium

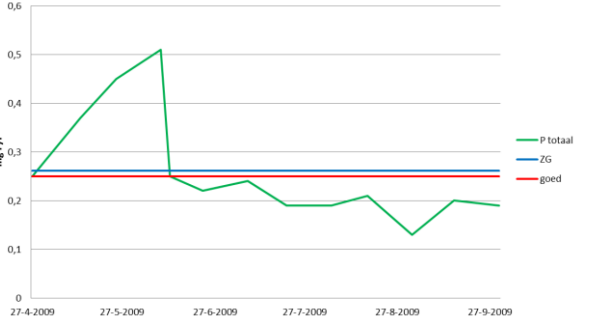
Fysisch chemisch	
<p>Nutriënten Cronesteijn meetjaar 2009: getoetst aan de KRW-norm van watertype M7B omdat de samenstelling van het water in de speelvijver vrijwel geheel bestaat uit inlaatwater uit het Rijn-Schiekanaal</p>	
Fosfor: matig	Stikstof : goed
<p style="text-align: center;">fosfor</p>
