Hoogheemraadschap van  
**Rijnland**

## Actualisatie zwemwaterprofiel Toolenburgerplas

CORSA nummer:  
versie: 01  
auteur: Piet van der Wee  
oplage: 1  
datum: april 2015  
projectnummer:

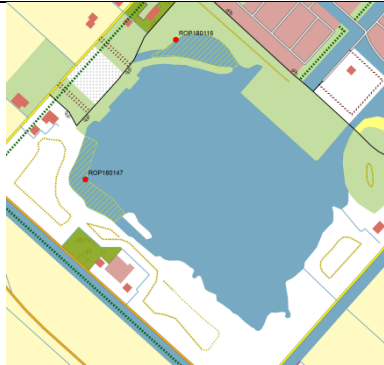
Meetpuntcode: ROP180147  
Kilometercoördinaten (RD):  
X: 104.390 / Y: 479.060

Meetpuntcode: ROP180116  
Kilometercoördinaten (RD):  
X: 104.643 / Y: 479.451

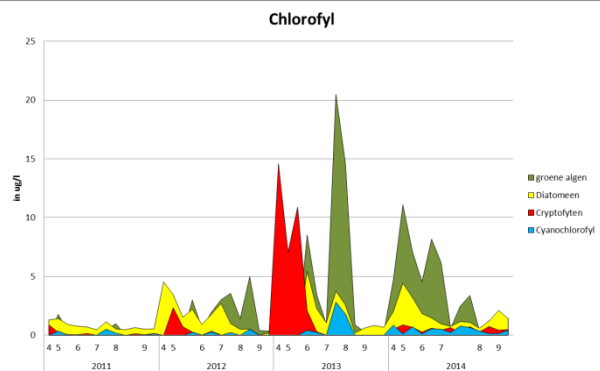
**Chlorofyl speelvijver**

Problematiek afgelopen jaren:	Geen
	Samenstelling blauwalgen	nvt

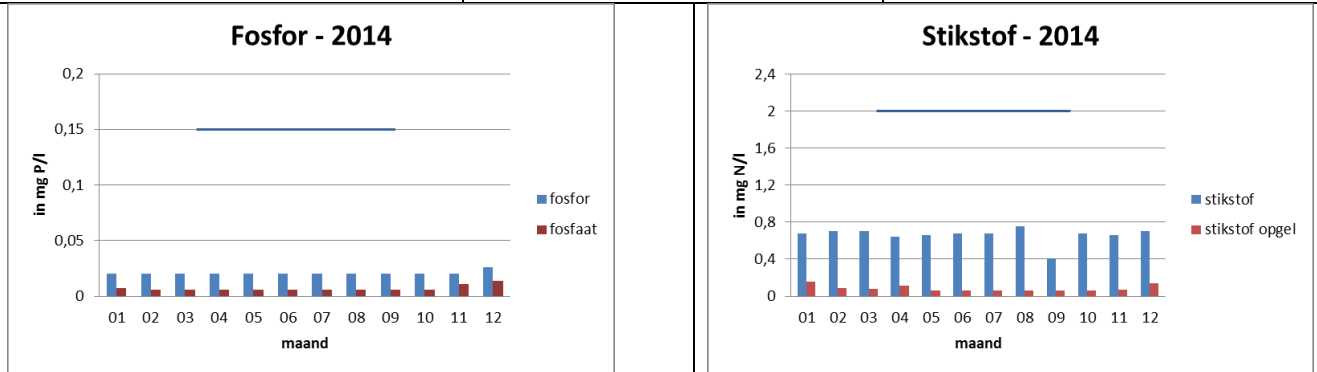
Nutriënten: Fosfor: voldoet aan MKN Stikstof: voldoet aan MKN)

Uit de gegevens van 2014 blijkt het fosforgehalte laag zijn, waardoor sterke algengroei niet wordt verwacht. De blauwe lijn in de grafiek geeft de MKN aan (norm zomergemiddelde)
