# **Zwemwaterprofiel Kagerplassen Kleipoel**

**Zwemwaterprofiel Kagerplassen van de zwemlocatie Kleipoel**

Kenmerk R010-4571635WIH-mfy-V02-NL

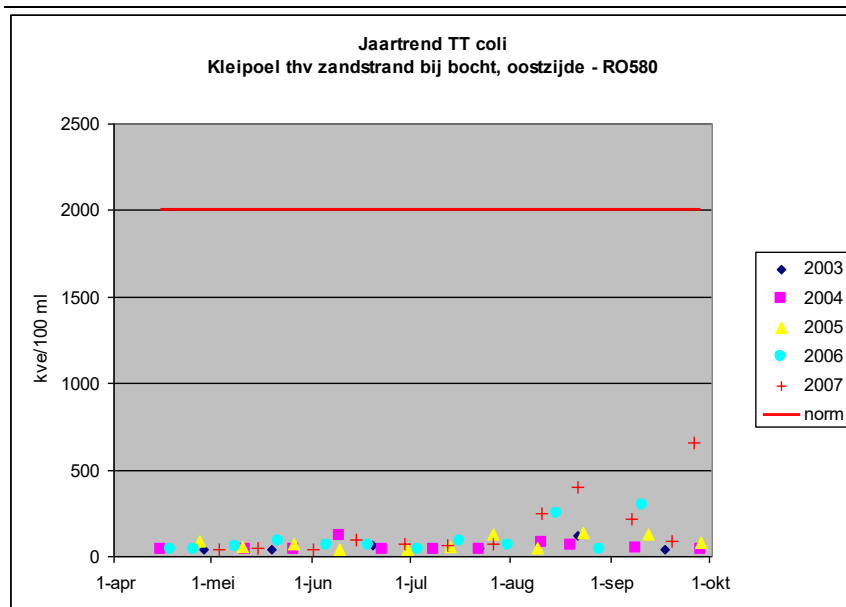
**Figuur 4.1 Bacteriologische kwaliteit zwemwater Kagerplassen Kleipoel – thermotolerante coli**

De bacteriële waarden waren doorgaans heel laag en voldeden ruimschoots aan de zwemwaternorm. De hoogste concentraties aan thermotolerante coli waren in de maanden augustus en september te zien. Deze waarden lagen binnen de norm "aanvaardbaar". De waarden van de totaal coli bacteriën overschreden de norm "goed" maar twee keer. De norm "aanvaardbaar" werd niet overschreden. Een grafische weergave van de concentraties staan in figuur 4.1 (thermotolerante coli) en figuur 4.2. (totaal coli).
